### 明石海峡大橋 2P 主塔塗膜剥離工法検討

本州四国連絡高速道路株式会社 正会員 ○信重 和紀  
 同上 正会員 麓 興一郎  
 同上 正会員 江口 敬一  
 同上 正会員 小川 和也

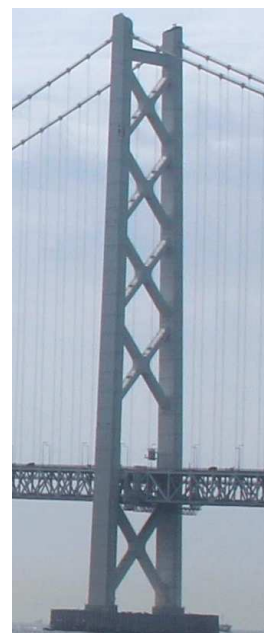
写真-1 明石 2P 主塔

明石海峡大橋は供用して 18 年経過するが長大吊橋のため、各部材には完成のタイムラグがあり、主塔については完成して 24 年も経過している。塔は 重防食塗装系を採用しているとはいえ、海上という悪環境もあり近年一番最初に完成した 2P 主塔においてはさすがに塗装の劣化が進んできたことや建設後の期間を考慮し塗替の検討を行っているところである。検討は様々な角度から行って入り、特に塗装については実験を中心に検討を行っている。本報は、この実験検討について報告する。

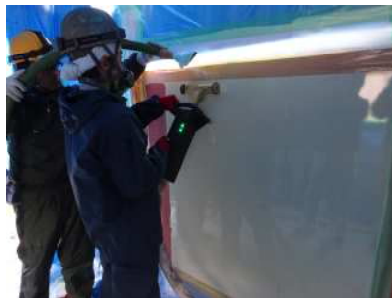
写真-3 IH工法施工時

続いて1次処理工法として、IH工法、回転式動力工具、剥離剤工法の3工法を検討した(写真-3,4,5 参照)。結果を表-3 にまとめた。IH工法は裏面塗膜への熱影響が懸念されたが、最大109℃であり、エポキシ樹脂系塗料に影響を与えないことが判明した。<sup>2)</sup>

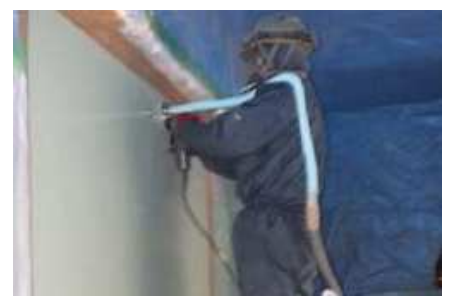
写真-4 回転式動力工具施工時

一方で、回転式動力工具は剥離箇所への削り量の調整が困難であり、無機ジンクや鋼材まで傷つけてしまった。また、剥離剤工法に至っては浸透に時間がかかる上に、上手に剥離することが出来なかった。よって、1次処理工法としてIH工法を採用した。
