### 明石海峡大橋 2P 主塔塗膜剥離工法検討

本州四国連絡高速道路株式会社 正会員 ○信重 和紀  
 同上 正会員 麓 興一郎  
 同上 正会員 江口 敬一  
 同上 正会員 小川 和也

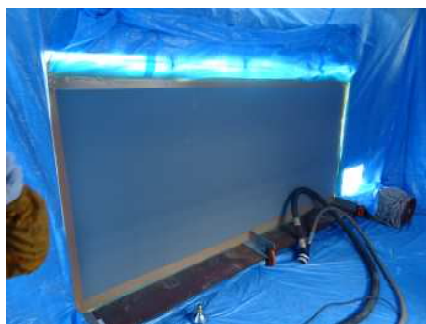
写真-2 試験板

試験は明石海峡大橋の塗装系を試験板にて再現し行った。検討工法は 2 工法で

1 つは、一気に上面から無機ジンクまではがす方法(単独工法)と、もう 1 つは上面から無機ジンクだけを残し剥離させ(1 次処理工法)、仕上げに無機ジンクまではがす(2 次処理工法)2 段階工法である。

試験は明石海峡大橋建設時に使用した同じメーカーの塗料を用いて縦 1.0 m×横 3.5 m の試験板を用いて実施した。その時、気中鉛濃度等を測定するため、作業小屋の中で試験を実施した。
