## 明石海峡大橋 2P 主塔塗膜剥離工法検討

本州四国連絡高速道路株式会社 正会員 ○信重 和紀  
 同上 正会員 麓 興一郎  
 同上 正会員 江口 敬一  
 同上 正会員 小川 和也

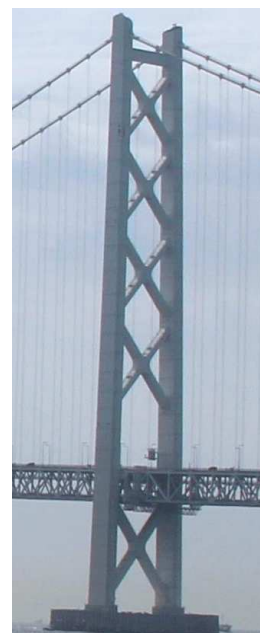
写真-1 明石 2P 主塔

明石海峡大橋は供用して18年経過するが長大吊橋のため、各部材には完成のタイムラグがあり、主塔については完成して24年も経過している。塔は重防食塗装系を採用しているとはいえ、海上という悪環境もあり近年一番最初に完成した2P主塔においてはさすがに塗装の劣化が進んできたことや建設後の期間を考慮し塗替の検討を行っているところである。検討は様々な角度から行って入り、特に塗装については実験を中心に検討を行っている。本報は、この実験検討について報告する。

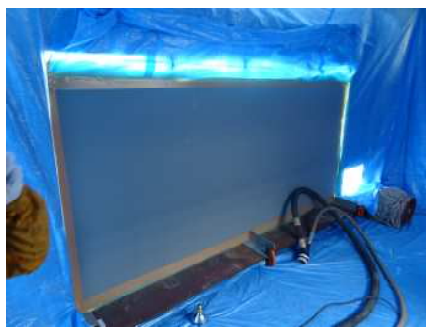
写真-2 試験板

試験は明石海峡大橋の塗装系を試験板にて再現し行った。検討工法は2工法で

1つは、一気に上面から無機ジンクまではがす方法(単独工法)と、もう1つは上面から無機ジンクだけを残し剥離させ(1次処理工法)、仕上げに無機ジンクまではがす(2次処理工法)2段階工法である。

試験は明石海峡大橋建設時に使用した同じメーカーの塗料を用いて縦1.0m×横3.5mの試験板を用いて実施した。その時、気中鉛濃度等を測定するため、作業小屋の中で試験を実施した。

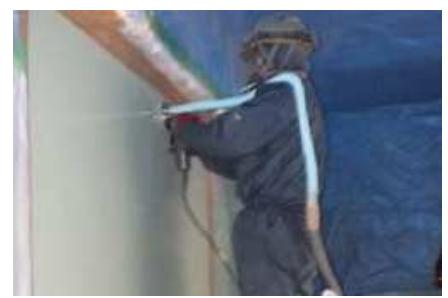
写真-4 回転式動力工具施工時

一方で、回転式動力工具は剥離箇所への削り量の調整が困難であり、無機ジンクや鋼材まで傷つけてしまった。また、剥離剤工法に至っては浸透に時間がかかる上に、上手に剥離することが出来なかった。よって、1次処理工法としてIH工法を採用した。

続いて1次処理工法として、IH工法、回転式動力工具、剥離剤工法の3工法を検討した(写真-3,4,5 参照)。結果を表-3 にまとめた。IH工法は裏面塗膜への熱影響が懸念されたが、最大109℃であり、エポキシ樹脂系塗料に影響を与えないことが判明した。<sup>2)</sup>
